Untersuchungsbericht

CX001-0/01
April 2002

Art des Ereignisses: Unfall
Datum: 25. Januar 2001
Ort: nahe Augsburg
Luftfahrzeug: Flugzeug
Hersteller / Muster: NEW PIPER / PA-34-220T
Personenschaden: 1 Flugzeugführer und 3 Fluggäste
getötet, 1 Fluggast schwer verletzt
Sachschaden: Luftfahrzeug zerstört
Drittsschaden: Flurschaden
Informationsquelle: Untersuchung durch BFU

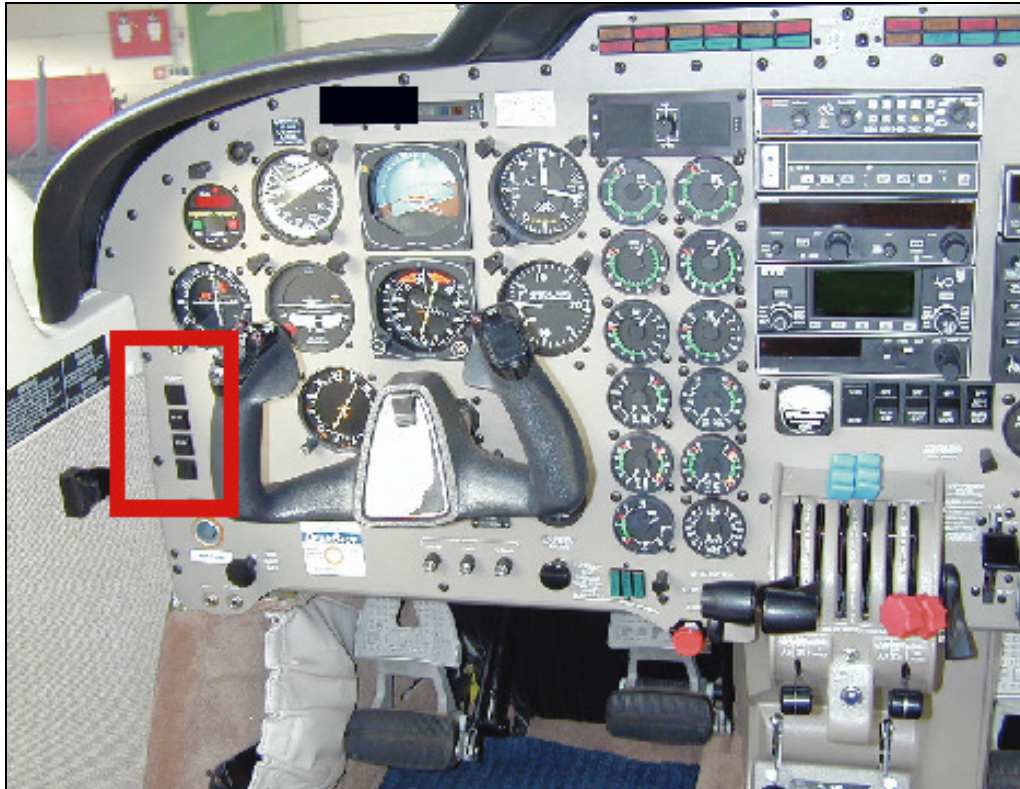
Bild 1

- ein mangelhaftes Design (Beleuchtung und Anordnung der Umschalter GPS/NAV) die Überwachung der Umschalter GPS/NAV im insgesamt beleuchteten Instrumentenbrett erschwerte und die Kontrolle durch einen weiteren Piloten unmöglich machte,

Position der Umschalter GPS/NAV im Instrumentenbrett (im roten Rahmen) bei einer vergleichbar ausgerüsteten PA34

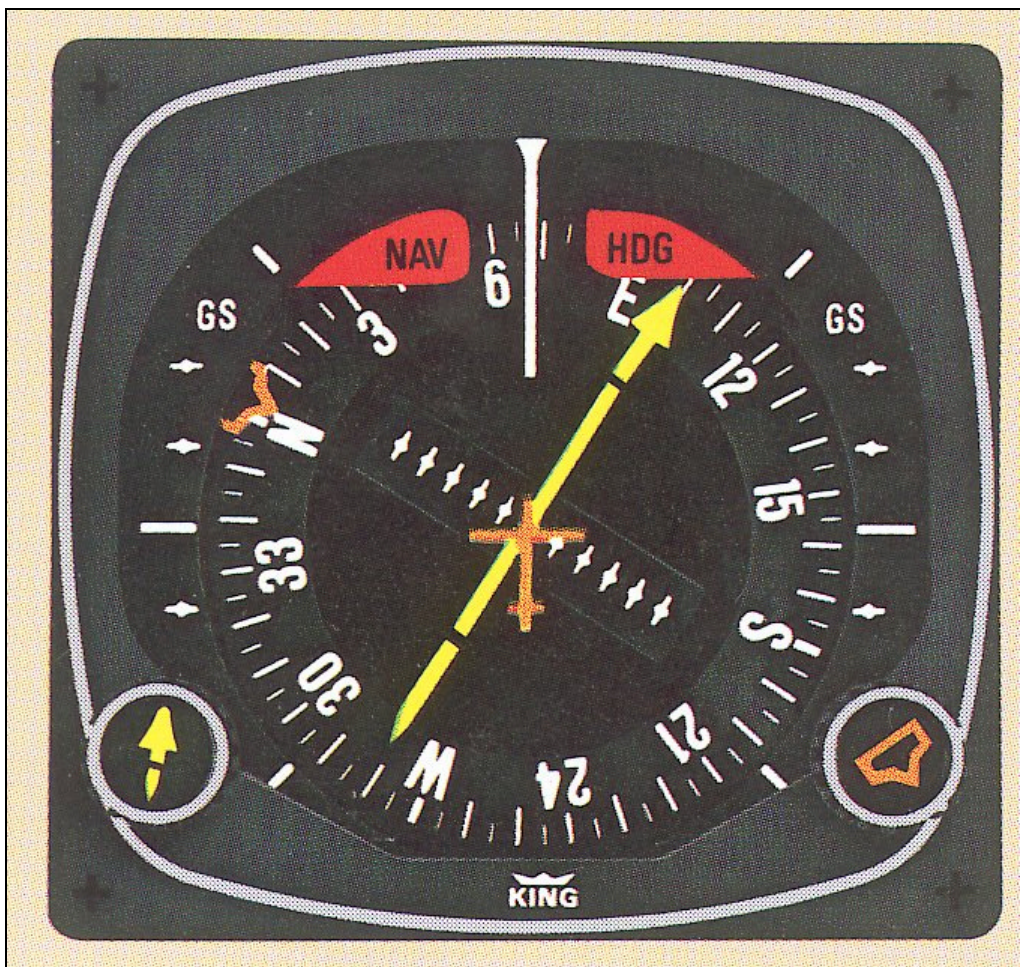
Bild 2:

Grundsätzlich ist das HSI eine Kombination aus einem Kurskreisel und einer Kursabweichanzeige (Anlage 1, Bild 2):

- Wird das Gerät nur als Kurskreisel betrieben, dann ist in der HSI-Anzeige eine mit NAV beschriftete orangefarbene Warnflagge zu sehen und es wird keine Abweichung von der eingestellten Richtung angezeigt. Der momentane Steuerkurs des Flugzeugs wird bei dem Gerät unter einer Kursmarke im Sichtfenster der HSI-Anzeige auf der drehbaren Kompassrose angezeigt. Ein verstellbarer Richtungspfeil (OBS) zeigt auf einen gewünschten Kurs. Steht der Richtungspfeil auch unter der Kursmarke, fliegt das Flugzeug den gewünschten Kurs. Das HSI kann als Signalquelle für den Autopiloten (AP) dienen. Der AP hält den Kurs, der in der HSI-Anzeige an der drehbaren Kompassrose mit der Richtungsmarkierung (HDG-BUG) eingestellt ist. Für eine Kursänderung muss nur der HDG-BUG verstellt werden.

- Der Mittelteil des Richtungspfeils ist die Kursabweichanzeige. Für die Anzeige einer Kursabweichung kann sowohl das GPS als auch das NAV als Signalquelle dienen. Die Umschalter dafür befinden sich bei der PA34 in der linken unteren Ecke des Instrumentenbretts (Anlage 1, Bild 1). Sie sind beleuchtet wenn das GPS als Signalquelle für das HSI aktiv ist. Eine Abweichung von der eingestellten Richtung zu einem Sender oder Ziel wird angezeigt, indem sich der Mittelteil nach links oder rechts verschiebt. Damit eine Abweichung angezeigt werden kann, muss das HSI grundsätzlich mit dem GPS oder dem NAV1 als Signalquelle verbunden sein.

Die Darstellungen im Anzeigerät KI 525A (Horizontal Situation Indicator = HSI).

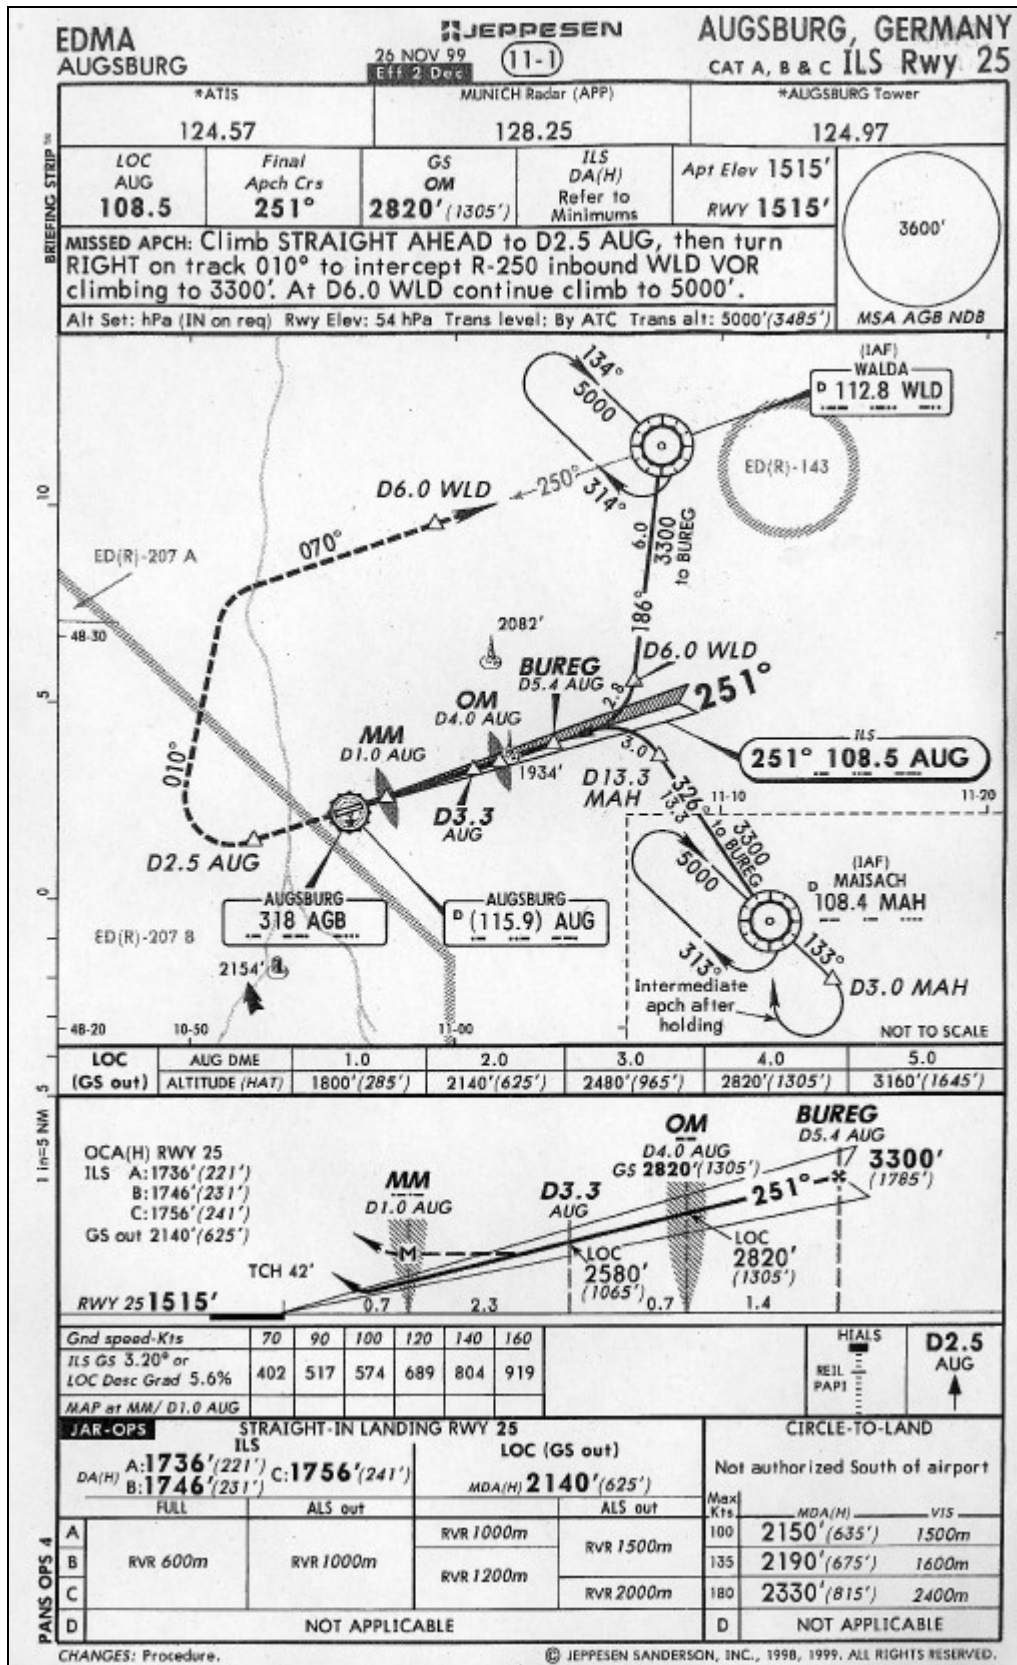
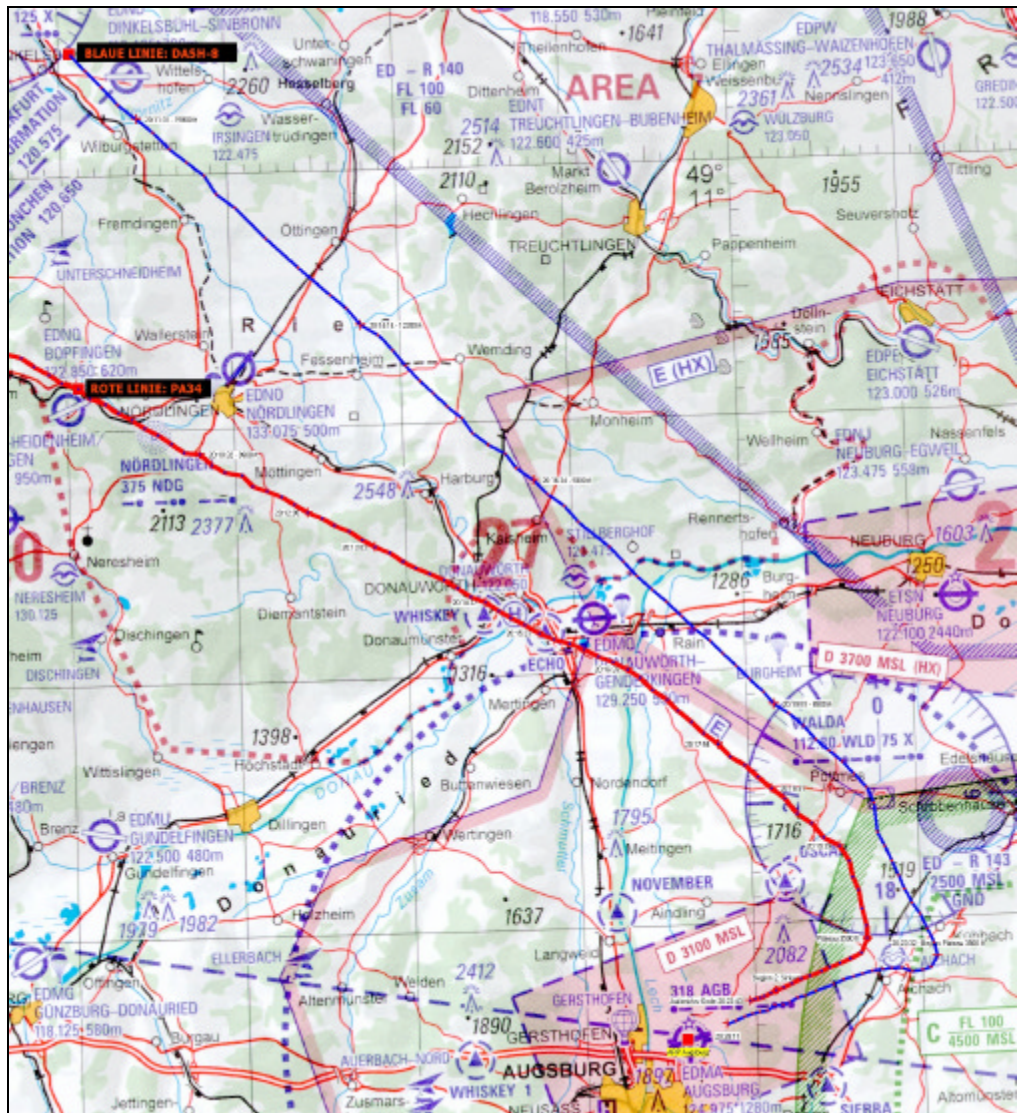
Die letzte Anweisung zur Kursänderung von 170° auf 220° sowie die Freigabe für den ILS-Anflug wurde vom Center München 2,7 NM vor Erreichen der Anfluggrundlinie gegeben. Ausgeführt wurde bei 1,6 NM eine Kursänderung auf 250°. Diese Kursänderung führte das Flugzeug in einen seitlichen Abstand von 0,72 NM parallel zur Anfluggrundlinie.

Als die PA34 in die Kontrollzone einflog, bestand aufgrund des vorhandenen Abstandes zur Anfluggrundlinie, bezogen auf den ILS-Kursender, ein Winkel von 6,3° zwischen dieser Position und der Anfluggrundlinie. Bis zur Unfallstelle vergrößerte sich dieser Winkel auf 14,5°. Der Anzeigebereich des ILS-Endanflugkurses beträgt zu jeder Seite 2,5°.

Darstellung der Flugwege der PA34 (linke, rote Spur) und der Dash 8 (rechte, blaue Spur), aufgrund der gespeicherten Radardaten
